# Réhabilitation des réseaux d'assainissement des Levitt, Mennecy Réunion avec les AFULs

17 Décembre 2013

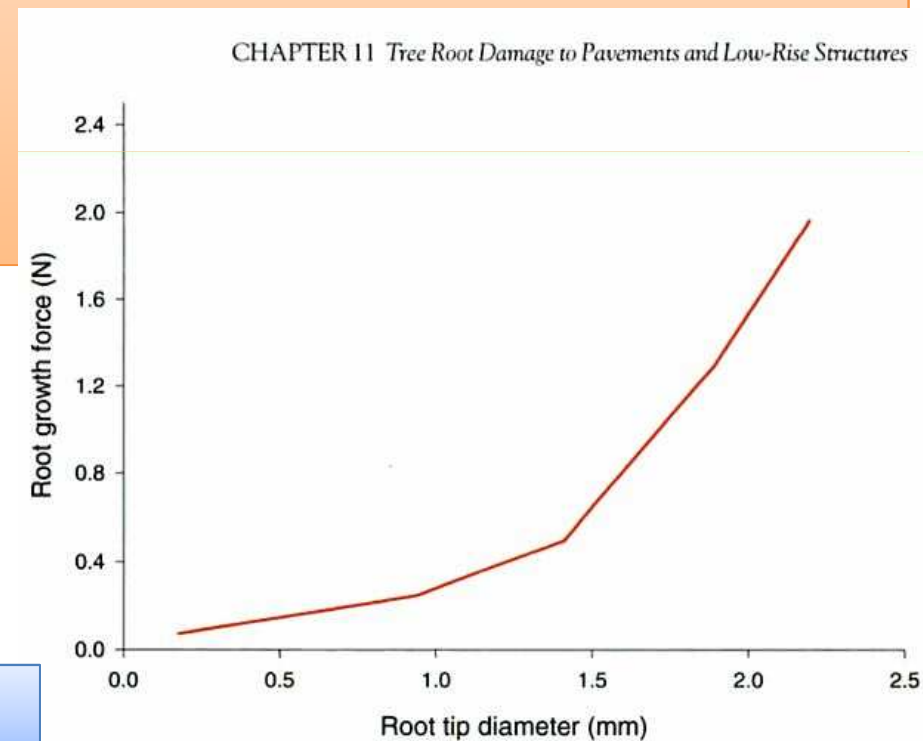
- Matériau constitutif (amiante-ciment) en fin de vie théorique
  - Multiplication des points de faiblesse (fissures, effondrements,...)
- Racines plus denses après chaque curage ou coupe-racine
  - Force exercée par les racines sur les canalisations augmentant avec leur diamètre (ruptures, transfert de la structure aux racines)
- Intérieur des canalisations = bonnes conditions de croissance des racines :
  - Eau
  - Oxygène
  - Nutriments

**Accélération du phénomène de dégradation des canalisations**

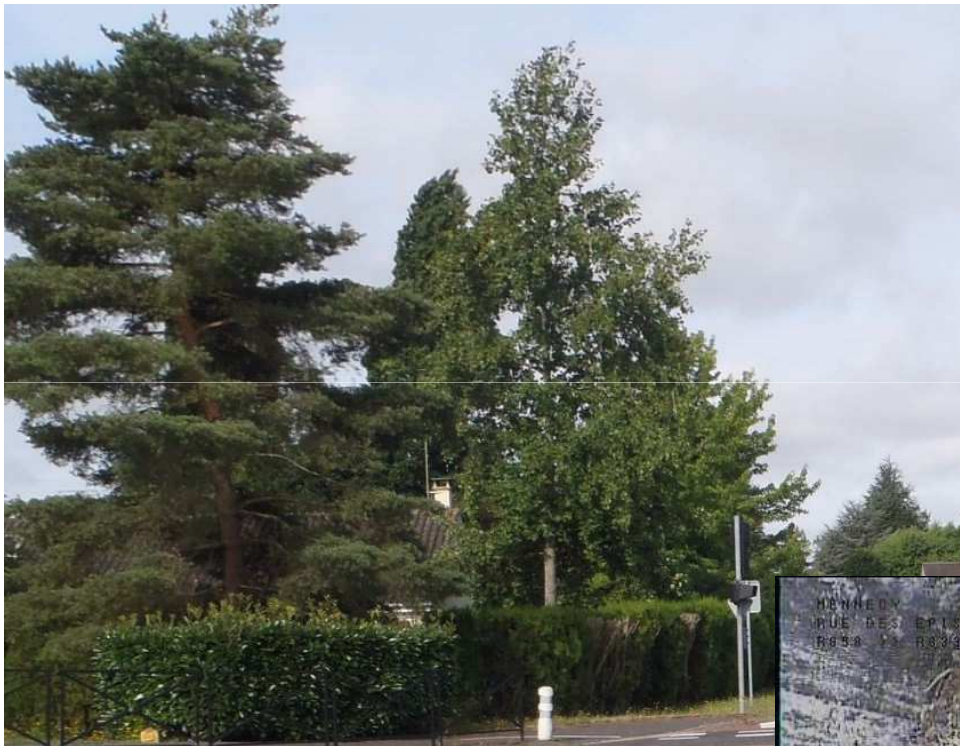
## → Nombreuses pénétrations racinaires

- Racines pouvant être structurantes  
→ effondrement lors du fraisage
- Intrusions par les branchements

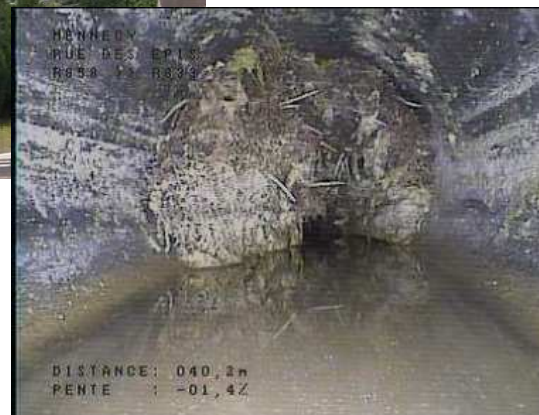
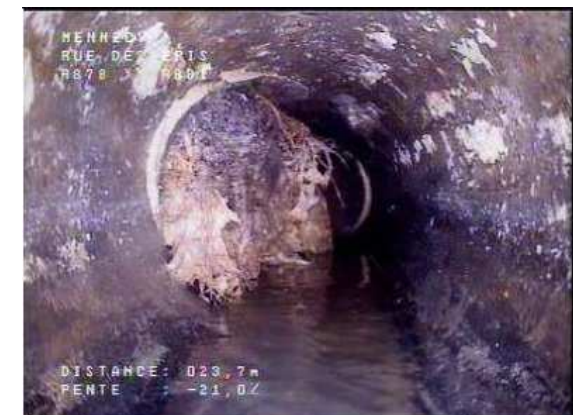
Extraits d'Inspections TéléVisées  
Rue des épis (AFUL Myosotis)

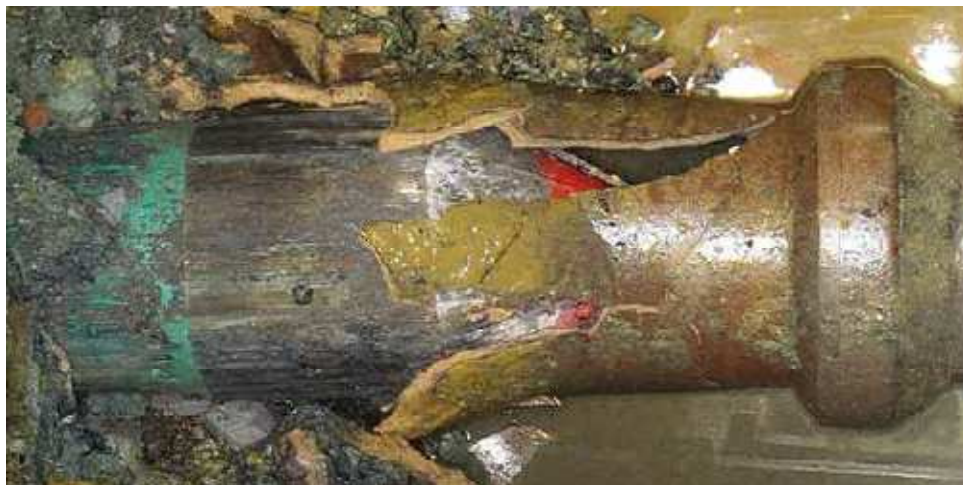
## Principe :

- Remplacement **sans tranchées, en lieu et place** d'une canalisation existante
- Ancienne canalisation compactée dans le sol
- Possibilité d'augmenter le  $\varnothing$  jusqu'à 150%

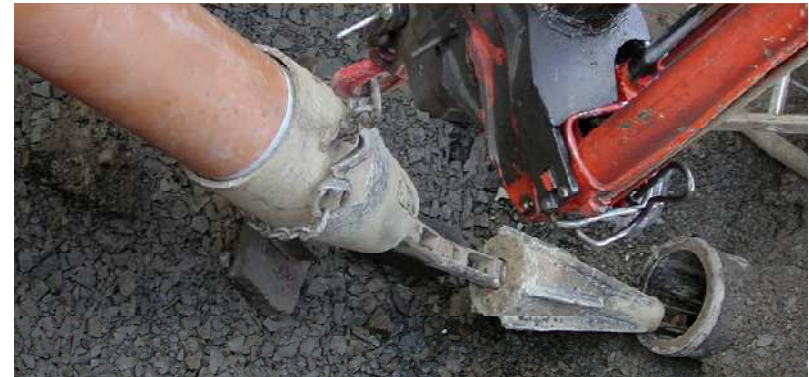
# Éclatement statique

Ancienne canalisation détruite et compactée dans le sol par des outils portés par l'éclateur

Traction et guidage par :

- Câble et treuil ou
- Barres de traction et vérins

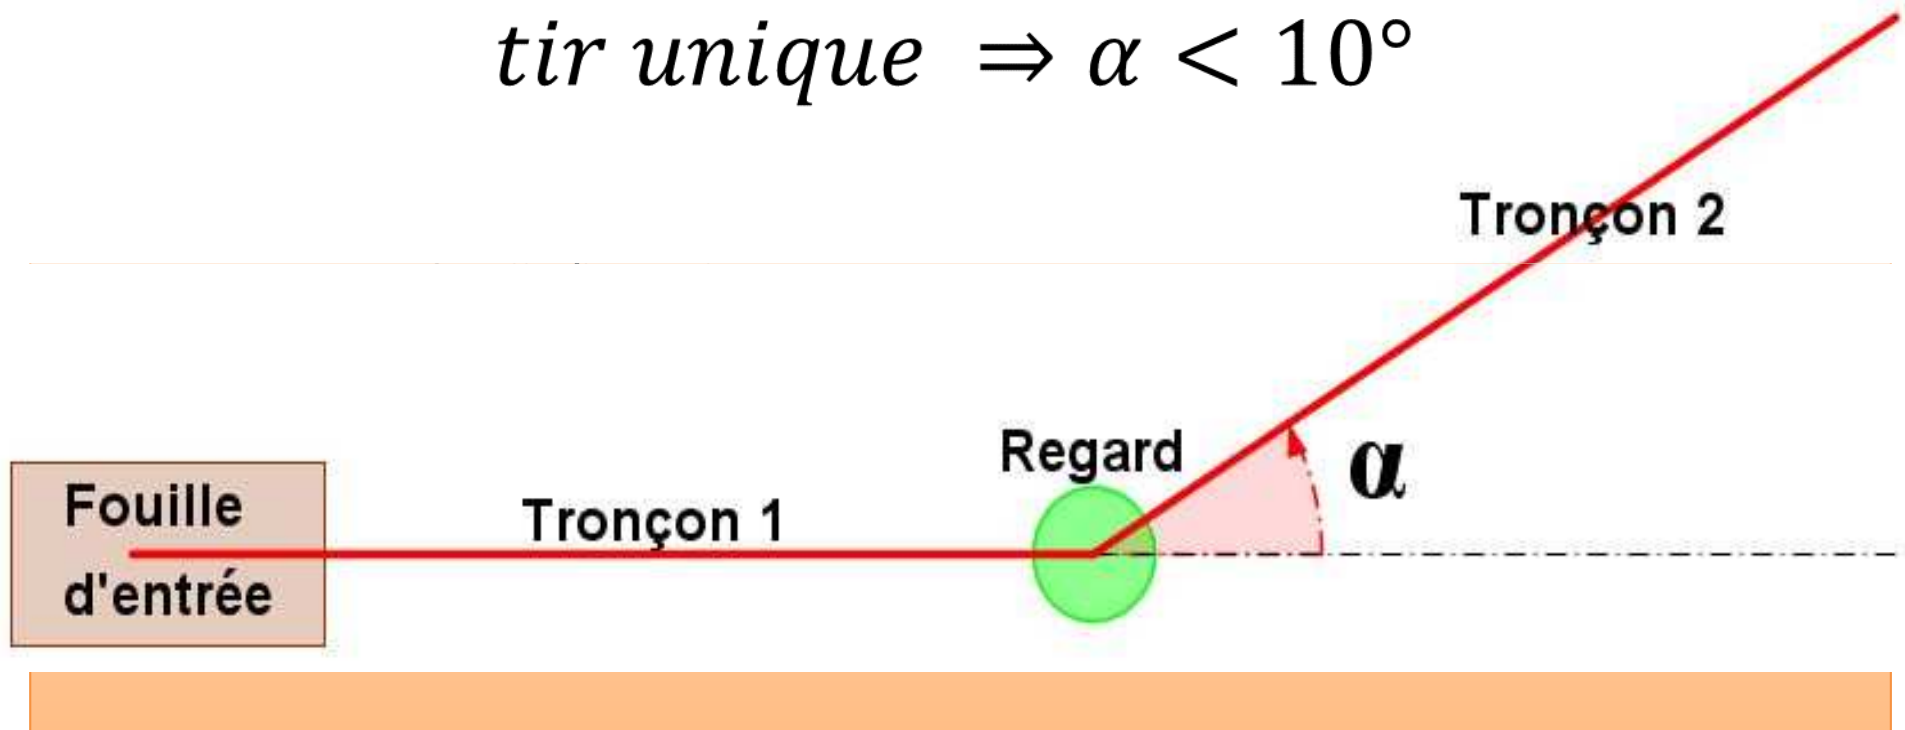
## Les limites intrinsèques

*tir unique*  $\Rightarrow \alpha < 10^\circ$

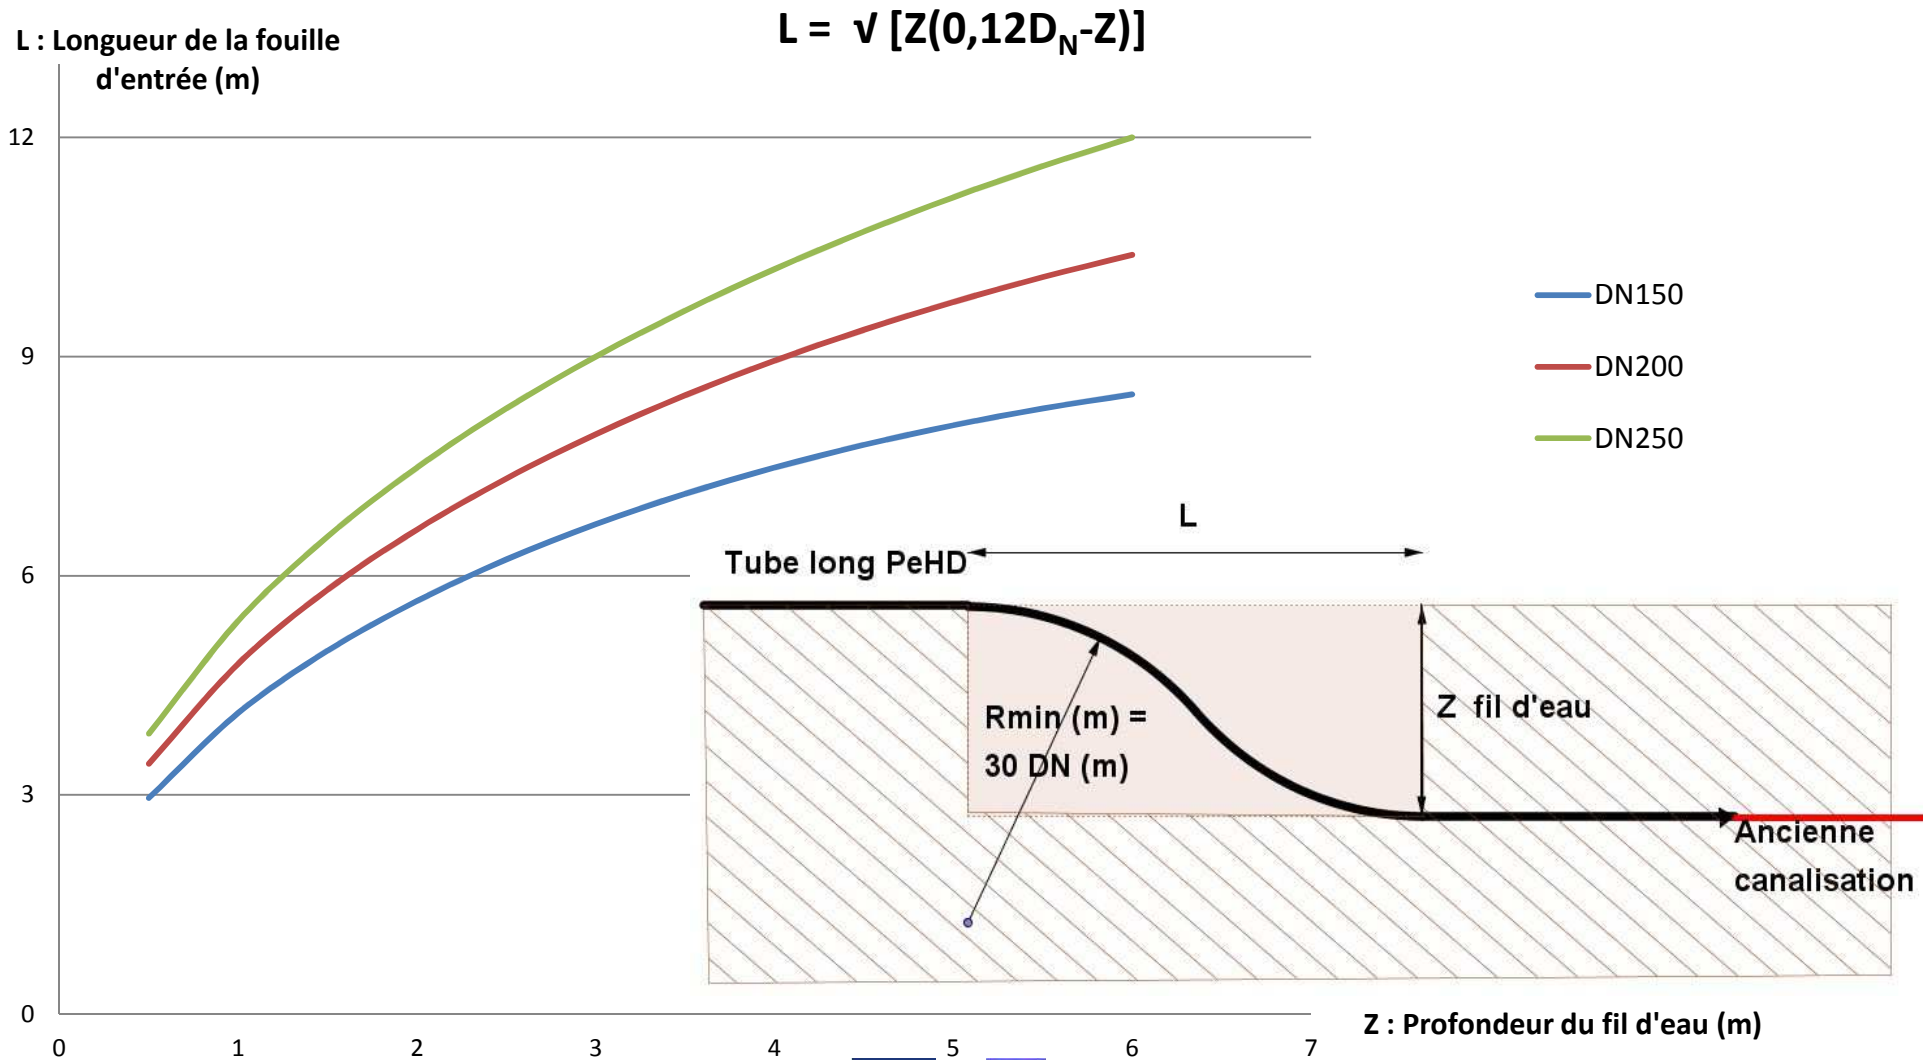
# Éclatement par éléments continus : dimensions des fouilles

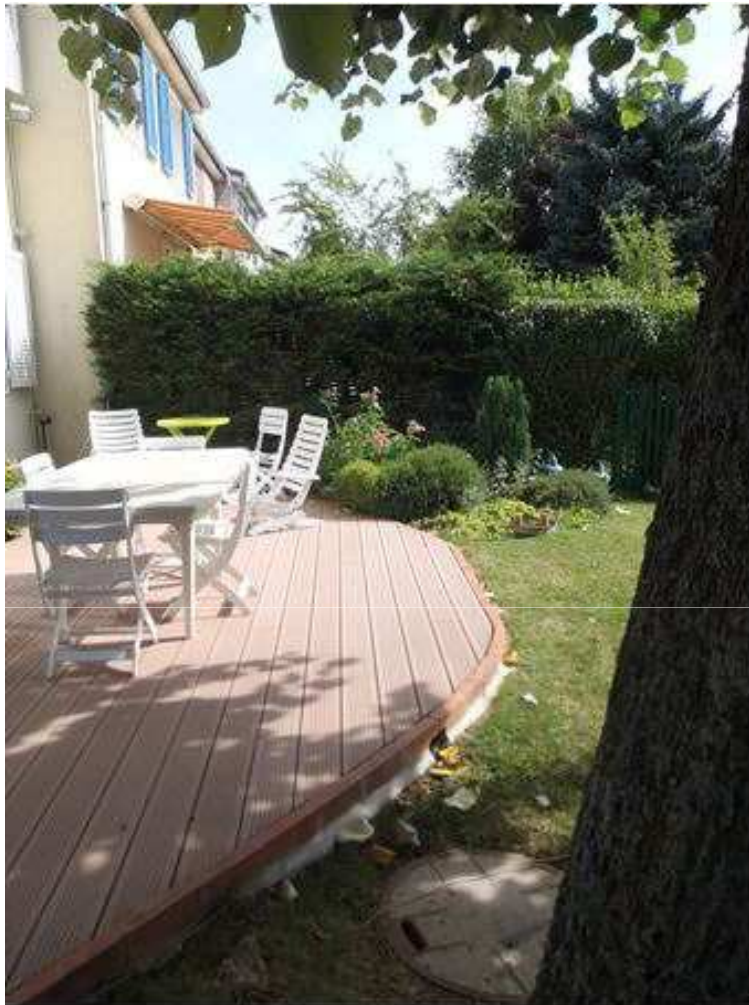
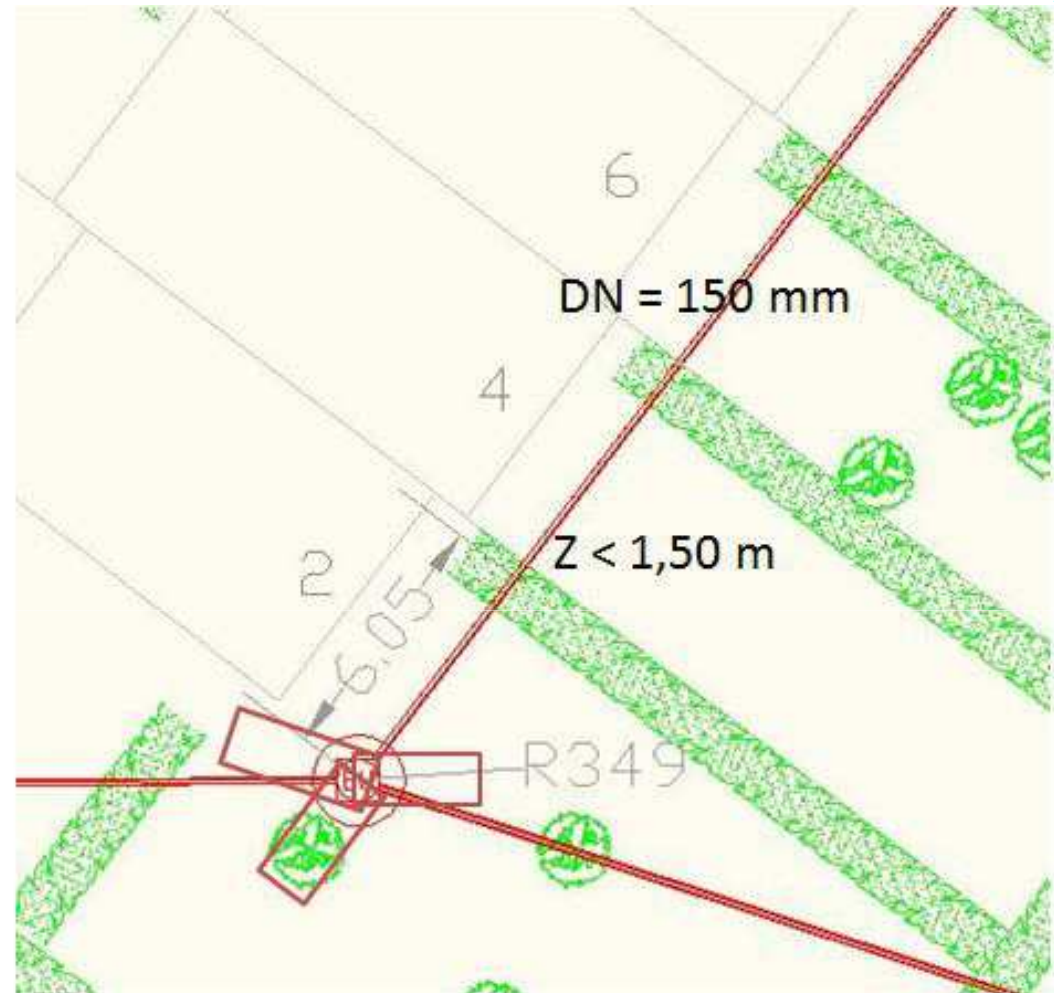
# Application au projet : l'éclatement dans les Levitt

Exemple : le regard R349

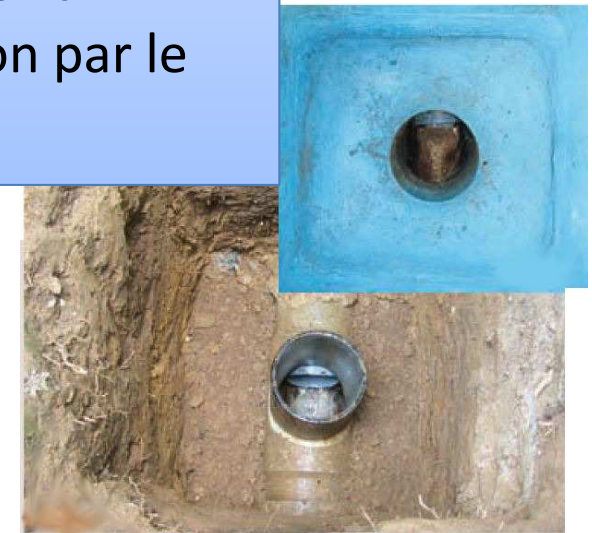
Branchement non-conforme
